Bài báo khoa học

## Hoạt động kiến tạo hiện đại trong khu vực dòng chảy Sông Tiền và Sông Hậu, mối quan hệ với hiện tượng xói lở bờ sông

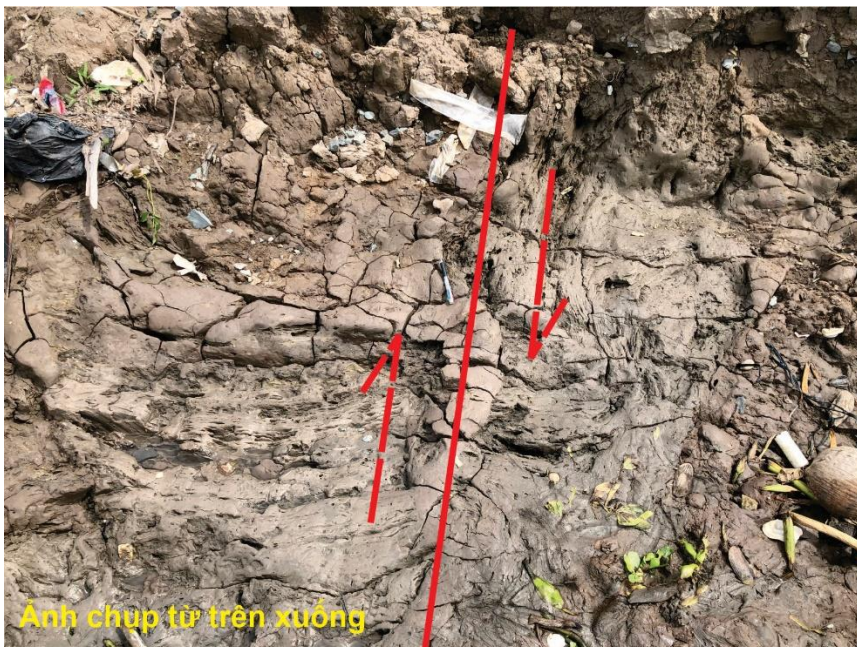
**Hình 2.** Hoạt động của đứt kiến tạo hoạt động dọc theo đứt gãy Sông Tiền làm dịch chuyển, biến dạng các thành tạo trầm tích trẻ tại vị trí khảo sát có tọa độ 10°19'28.0" - 106°14'42.0".

Đồng Sơn đạt nhiệt độ 36°C, khu vực Cai Lậy đạt nhiệt độ 36°C, và ở khu vực Chợ Gạo, khu vực Trung Lương, ở khu vực Tân Mỹ Chánh. Xu thế biến dạng - ứng suất coulomb cho thấy đứt gãy Sông Tiền có sự đan xen nâng - ổn định ở cánh bắc và hạ - sụt trượt ở cánh nam. Có sự tăng cao bề dày trầm tích Holocen dọc đứt gãy đạt giá trị 40-60 m [23]. Ngoài ra, dấu hiệu trực tiếp của chuyển động hiện đại dọc đứt gãy sông tiền còn thể hiện ở sự dịch trượt của các thành tạo trầm tích trẻ như tại vị trí khảo sát có tọa độ 10°19'28.0"N 106°14'42.0"E (Hình 2). Như vậy, đứt gãy Sông Tiền được đánh giá chung là hoạt động rõ trong hiện đại.

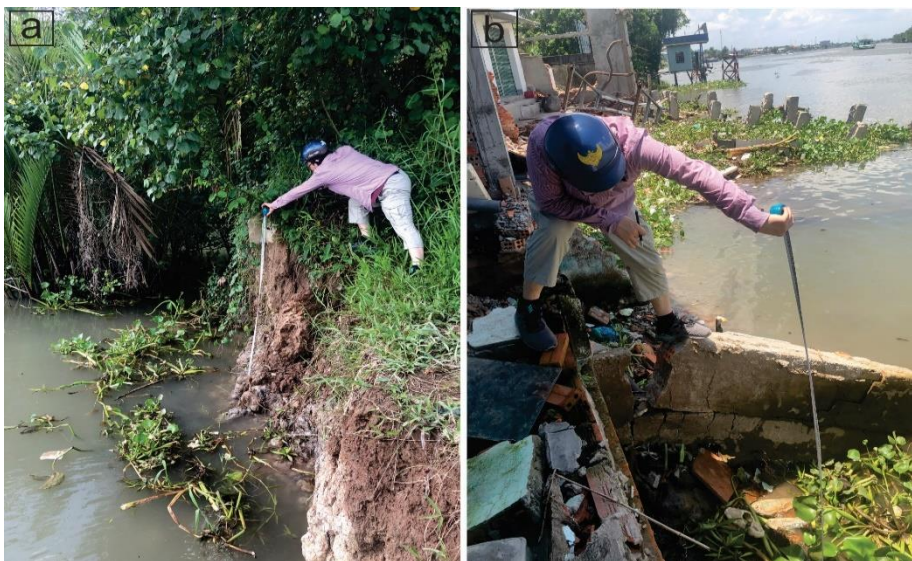
**Hình 5.** (a) Điểm sụt lở tại khu vực Vũng Liêm, Vĩnh Long, nằm trên đứt gãy hoạt động Vĩnh Hưng-Chợ Lách-Thạch Phú; (b) Điểm sụt lở tại khu vực gần Thành phố Cần Thơ trong khu vực chịu ảnh hưởng của Đứt gãy Sông Hậu.

Kết quả khảo sát thực địa và sơ đồ mô hình hóa vị trí các điểm sụt lở với các đứt gãy hoạt động trong khu vực dòng chảy Sông Tiền và Sông Hậu (Hình 4) cho thấy, hầu hết các điểm sụt lở mạnh trong khu vực nghiên cứu đều phân bố dọc các đới đứt gãy kiến tạo hoạt động. Các đoạn sông bị xói lở mạnh thường phân bố ở những điểm giao nhau của các đứt gãy (Hình 2, 3, 4, 5) hoặc các vị trí sụt kiến tạo (Hình 1b, Hình 4).

(Hình 3). Ngoài ra, dọc theo đứt gãy Vĩnh Hưng - Chợ Lách - Thạch Phú cũng xuất hiện các điểm xói lở mạnh, chiều dài sạt lở trên 1000m cũng gặp ở nhiều vị trí như Đức Mỹ, Long Đức... Các điểm sạt lở mạnh cũng diễn ra dọc theo đứt gãy hoạt động Hòn Đất - Cái Dầu - Vĩnh Hưng và đứt gãy Sông Hậu như khu vực Hồng Ngự, Đồng Tháp, Châu Đốc An Giang hay xung quanh thành phố Cần Thơ (Hình 3, 4, 5).
