Những vấn đề môi trường khai thác khoáng sản ở Tây Nguyên

Viện Địa chất, Viện Hàn lâm Khoa học và Công nghệ Việt Nam

Environmental issues of mining activities in Tay Nguyen

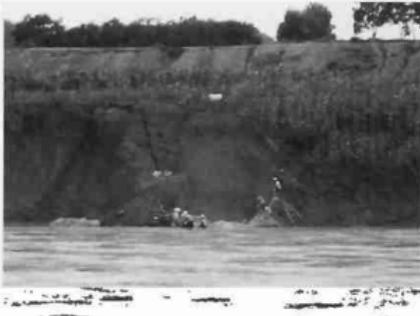
Ảnh 1. Sạt lở bờ sông Pô Cô do khai thác vàng trái phép

Phần lớn các mỏ đang hoạt động ở Tây Nguyên đều có quy mô không lớn do đó diện tích mà chúng chiếm dụng chưa nhiều. Tuy nhiên, do nạn khai thác khoáng sản tự do, trái phép khá phổ biến, nhất là khai thác vàng và thiếc dẫn đến tình trạng đào bới bừa bãi làm thay đổi địa hình, xáo trộn cảnh quan, hủy hoại đất canh tác. Việc đào dãi vàng sa khoáng trái phép làm cho lòng sông, suối ở nhiều nơi ngốn ngang cát sỏi, làm thay đổi dòng chảy dẫn đến sạt lở bờ sông, nước sông luân bị đục ngầu vì bùn đất, ảnh hưởng đến hạ lưu. Nước bùn làm bồi lấp dòng chảy, nhiều nơi vùi lấp cả đất canh tác. Hiện tượng này đã từng xảy ra ở rất nhiều nơi đặc biệt là các khu vực khai thác vàng sa khoáng ở Đắk Gle, Đắk Tô (Kon Tum), M'Drak (Đắk Lăk), Đức Trọng (Lâm Đồng) hoặc khai thác thiếc sa khoáng ở Lạc Dương, Đà Lạt (Lâm Đồng)... Thậm chí nhiều doanh nghiệp khai thác vàng sa khoáng không tuân thủ các quy định bảo vệ môi trường, sử dụng máy móc đào bới bừa bãi gây tổn hại nghiêm trọng đến các công trình kỹ thuật hạ tầng mà điển hình là Công ty TNHH Kim Sơn Thủy (Kon Tum) đã bị UBND tỉnh thu hồi giấy phép và buộc khắc phục hậu quả (Quyết định số 145/QĐ-CTUBND, ngày 16/3/2012) (ảnh 1, 2).

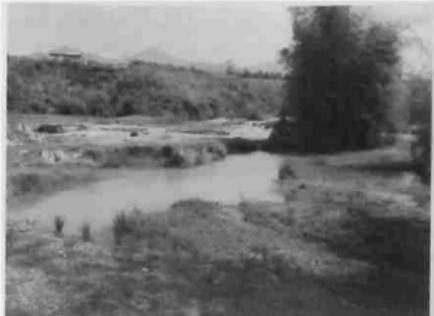
Ảnh 2. Khu ruộng cũ nay thành ao và hoàn toàn mất khả năng canh tác do khai thác vàng tại huyện Đăk Glei - Kon Tum
