Bài báo khoa học

Một số giải pháp phục hồi và phát triển rừng ngập mặn phù hợp cho khu vực ven biển Tây, Việt Nam

Review of potential measures for recovering and developing mangrove forest in west coastal zone of Mekong delta, Vietnam

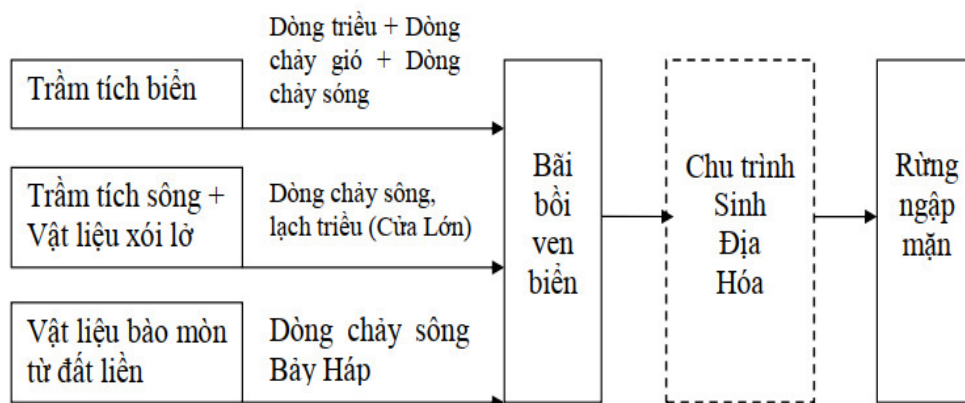
Hình 2. Cơ chế hình thành rừng ngập mặn theo khía cạnh địa mạo.

Quá trình hình thành các bãi bồi ven biển và rừng ngập mặn (RNM) là quá trình sinh hành của bồi tụ phù sa và các quá trình sinh địa hóa diễn ra một cách tự nhiên. Theo khía cạnh địa mạo, cơ chế hình thành rừng ngập mặn được thể hiện vùng nghiên cứu được thể hiện theo sơ đồ tại hình 2. Rừng ngập mặn bờ biển Tây của ĐBSCL được hình thành trên nền địa hình bãi bồi [8]. Độ dốc bãi rất thấp (< 0,1%). Phân bố sinh học cây RNM thể hiện rõ sự phân đới về thành phần loài cây và cấu trúc cây trong các đai triều theo cao trình và thời gian phơi bãi

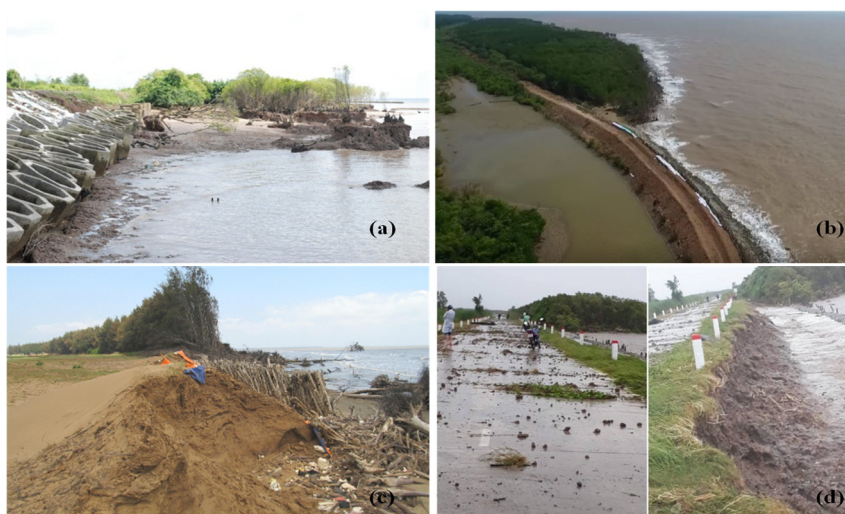
Hình 7. Dải rừng ngập mặn ven biển tiêu biến làm lộ tuyến đê đất: (a) Gò Công, Tiền Giang; (b) Vĩnh Châu, Sóc Trăng; (c) Bạc Liêu; (d) Cà Mau.

Tuy nhiên, trước xu thế suy giảm nhanh chóng của dải RNM nói trên, hàng trăm kilômét đê biển đã phải phơi mình trực tiếp đối diện với sóng (Hình 7). Thiết kế đê đất không phải là một giải pháp tối ưu cho điều kiện này, dẫn đến việc tuyến đê này đang bị đe dọa nghiêm trọng [17].

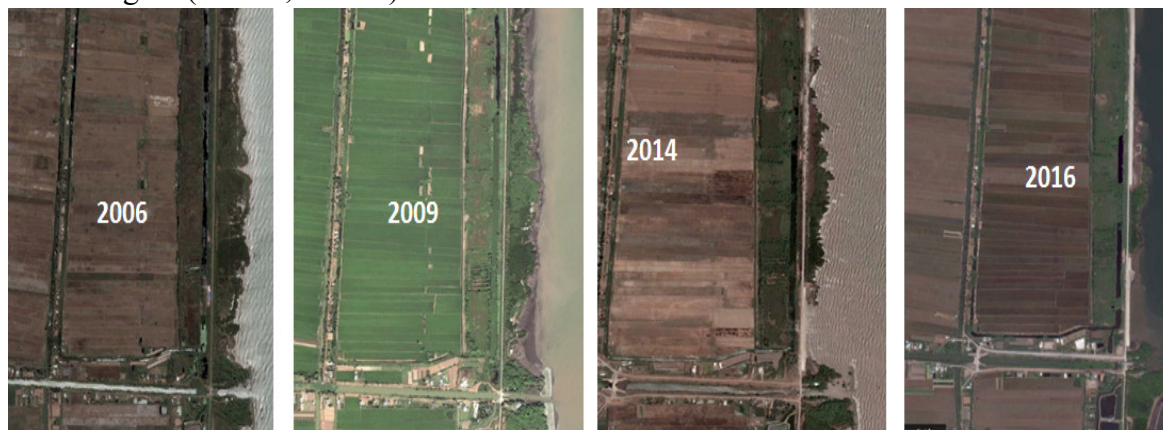
Hình 8. Rừng ngập mặn ven biển trước đê biển Tân Thành, Tiền Giang (ảnh Google Earth).

Ngược lại, có những bằng chứng cho thấy tuyến đê biển hay các dạng công trình thủy lợi khác có khả năng là một trong những tác nhân góp phần làm suy giảm dải RNM ven biển theo thời gian (Hình 8, Hình 9).

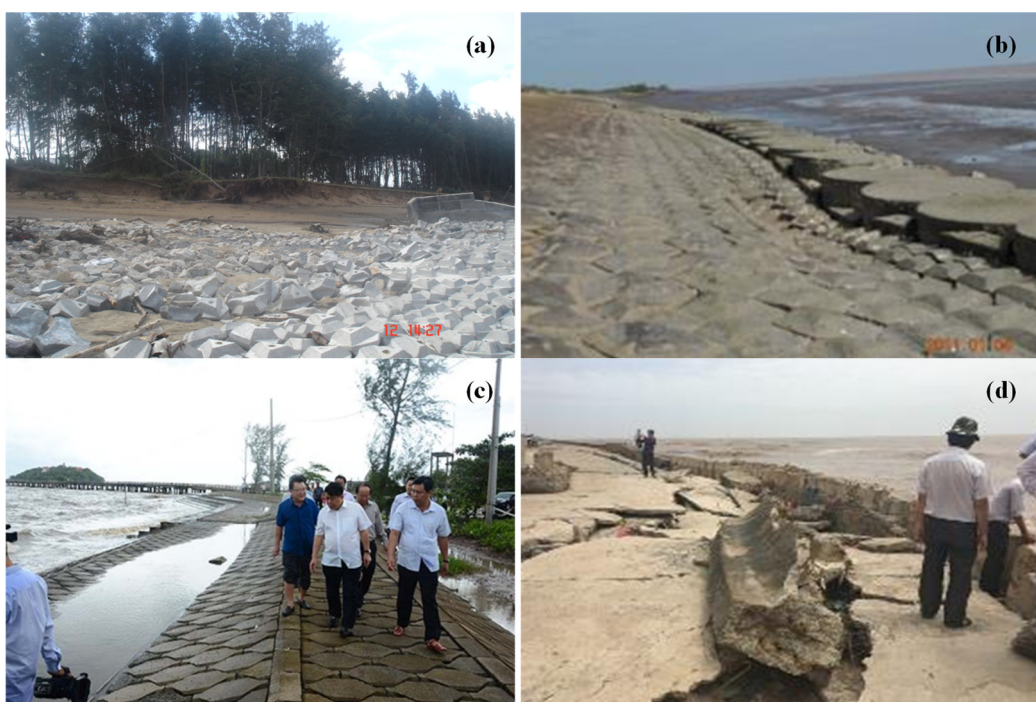
Hình 11. Điển hình công trình kè biển bị hư hỏng do chuyển vị nền móng yếu: (a) Trà Vinh; (b) Tiền Giang; (c) Cà Mau; (d) Bạc Liêu.

Do vật liệu xây dựng (thường là đá đồ hoặc khối bê tông lắp ghép) có chi phí cao. Nhược điểm tiếp theo của giải pháp này là do việc cứng hóa đường bờ, bãi trước kè sẽ phải đối diện với nguy cơ xói lở cao hơn do ảnh hưởng của sóng phản xạ. Việc cứng hóa này cũng tiềm ẩn rủi ro về mất cân bằng vận chuyển bùn cát dọc bờ, dẫn đến những khu vực lân cận không được bảo vệ sẽ bị xói lở. Ngoài ra, với trọng lượng công trình khá lớn, việc thi công ở những khu vực có nền đất mềm yếu như bờ biển Tây ĐBSCL cũng là một trở ngại lớn (Hình 11).

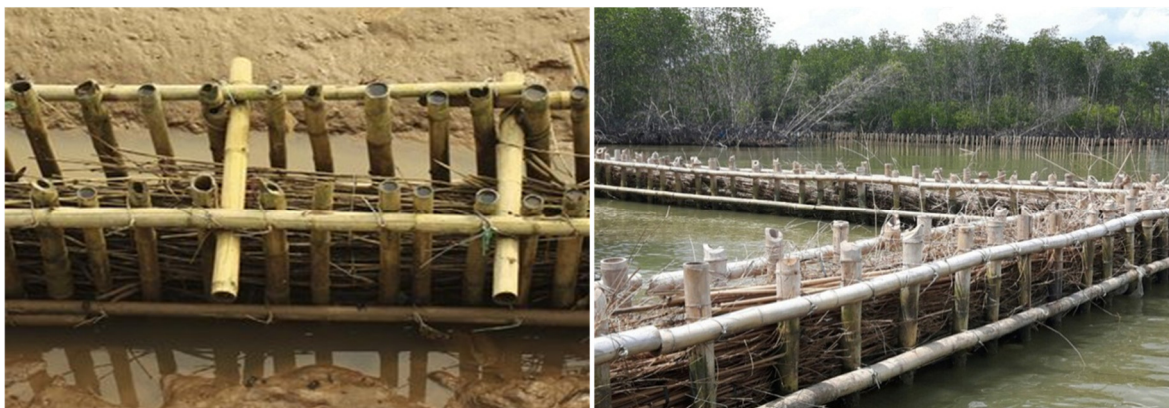
Hình 14. Kết cấu điển hình của đê phá sóng cọc tre và bè cành cây.

nhiên, các công trình này hiện đang cho thấy tuổi thọ công trình ngắn, đồng thời hiệu quả tiêu giảm sóng tương đối giới hạn. Nhìn chung, loại công trình này chỉ phù hợp cho những khu vực không phải đối mặt với sóng lớn ($H_s < 0,9$ m, $T_p < 8$ s). Đối với những bãi biển có độ dốc lớn, loại công trình này cũng không có nhiều tính khả thi. Mô hình này đã được thử nghiệm ở Kiên Giang (Hình 14), đã chứng minh được phần nào tính phù hợp cho khu vực đường bờ ở khu vực này.

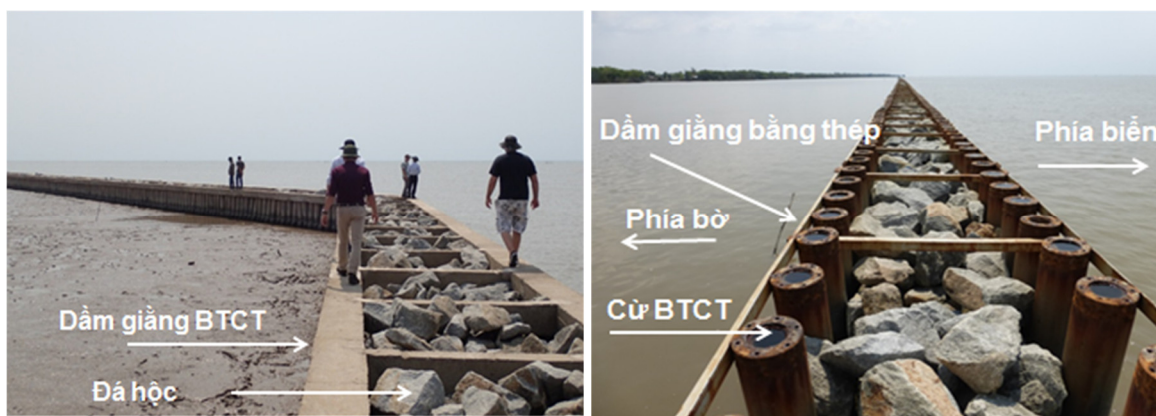
Hình 15. Kết cấu điển hình của đê phá sóng dạng cọc bê tông ly tâm đá đổ.

Tương tự như đê phá sóng cọc tre và bè cành cây, đê phá sóng cọc ly tâm đá đổ thay cọc tre bằng cọc bê tông và bè cành cây bằng đá đổ. Cọc bê tông ly tâm thường có chiều dài từ khoảng 5–7 m, đường kính D300. Cọc được đóng thành hàng ngang, song song nhau, kết nối bằng dầm bê tông hoặc thép để tạo thành bộ hệ khung. Giữa hai hàng cọc, đá được đổ vào để tăng khả năng chen chắn và phá sóng (Hình 15).

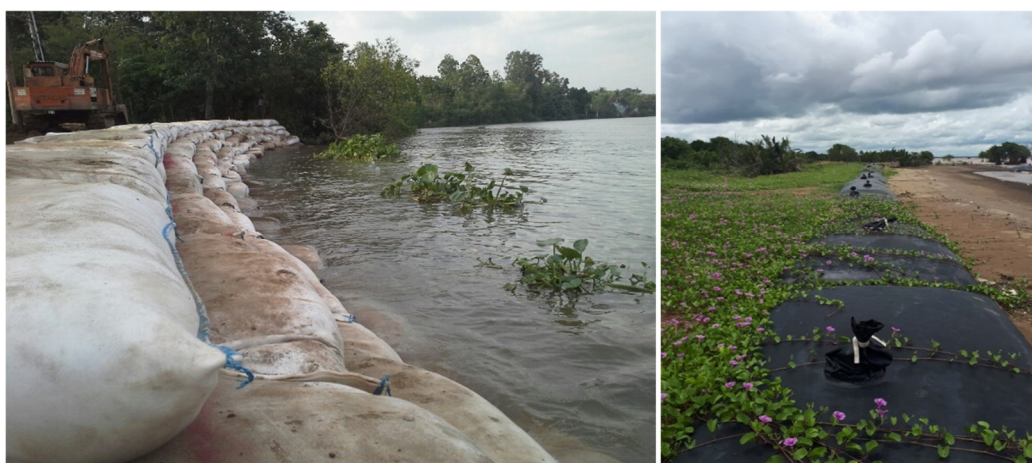
Hình 17. Kè bảo vệ bằng túi và ống.

Hiện tại có rất nhiều giải pháp đang được nghiên cứu và đề xuất. Một vài trong số đó đã được thử nghiệm ngoài hiện trường, và hầu hết vẫn còn đang trong giai đoạn đánh giá tính hiệu quả. Có thể kể đến như: Giải pháp công trình “mềm”, thường là túi geotextile, chứa cát (Hình 16, 17). Được đề xuất dựa trên hướng tiếp cận giá thành thấp, thi công nhanh chóng, và linh hoạt trong ứng dụng trên nền móng yếu.

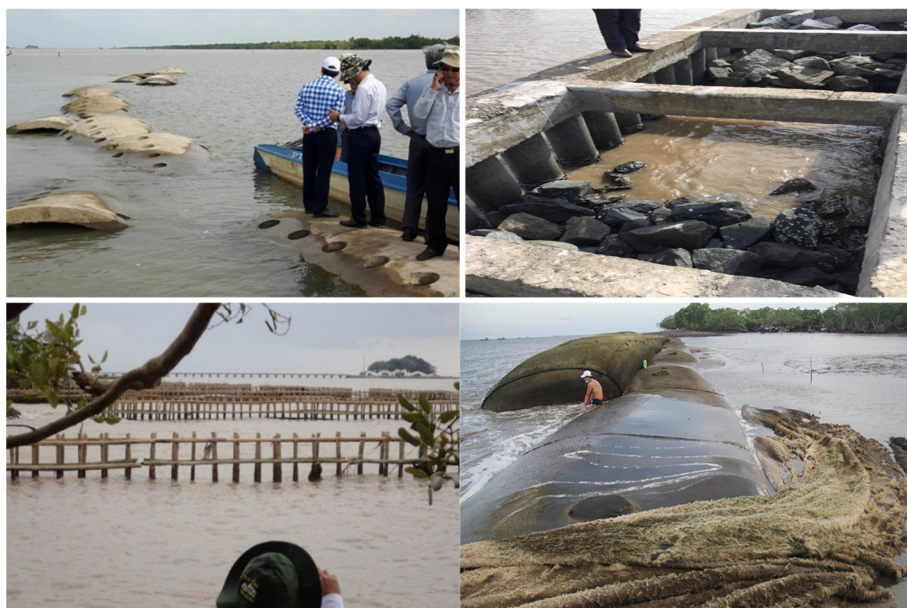
Hình 19. Các kết cấu mới bị hư hỏng trong giai đoạn thử nghiệm.

Tuy nhiên, do công trình có tính thử nghiệm. Nhiều tham số thiết kế không rõ ràng, dẫn đến tỷ lệ thất bại không nhỏ (Hình 19) [20].
